« De Miramar à la Chambre d'Amour, un secteur littoral soumis à l'érosion »

S. AUBIE et M. PETER-BORIE

Rapport BRGM/MP-55262-FR

Suivi des sites sensibles sur le littoral du Pays Basque français

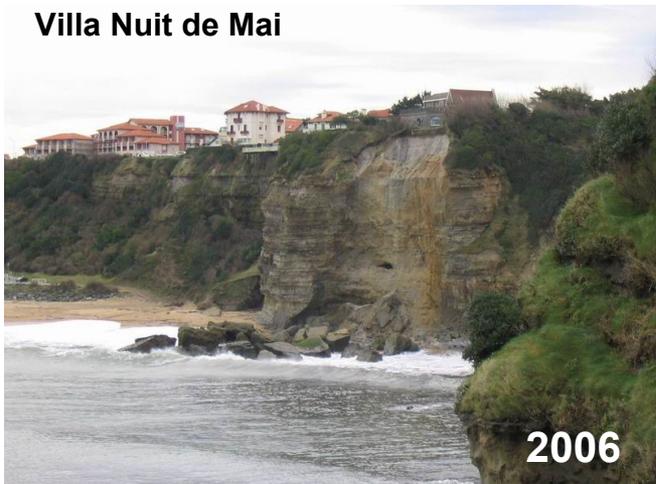
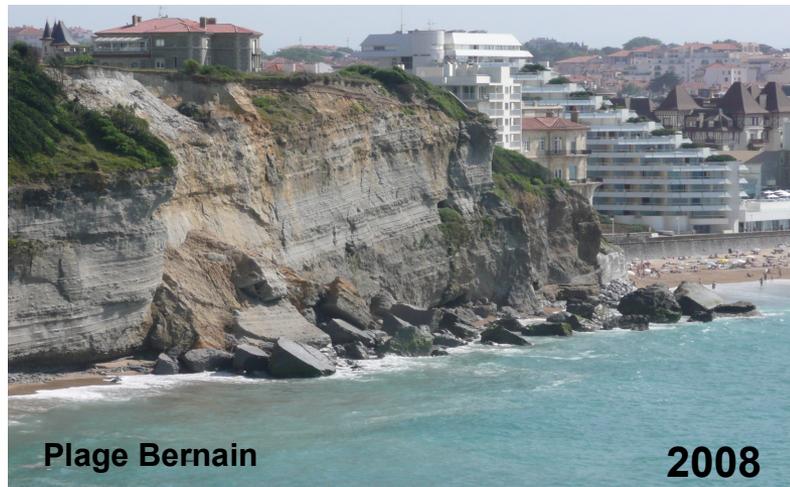
Villa Nuit de Mai

> Eboulements dans les formations rocheuses

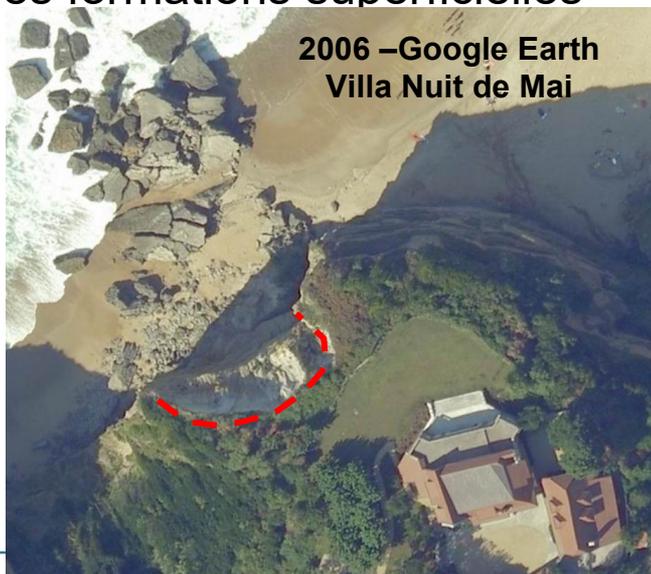
> Glissements dans les formations superficielles

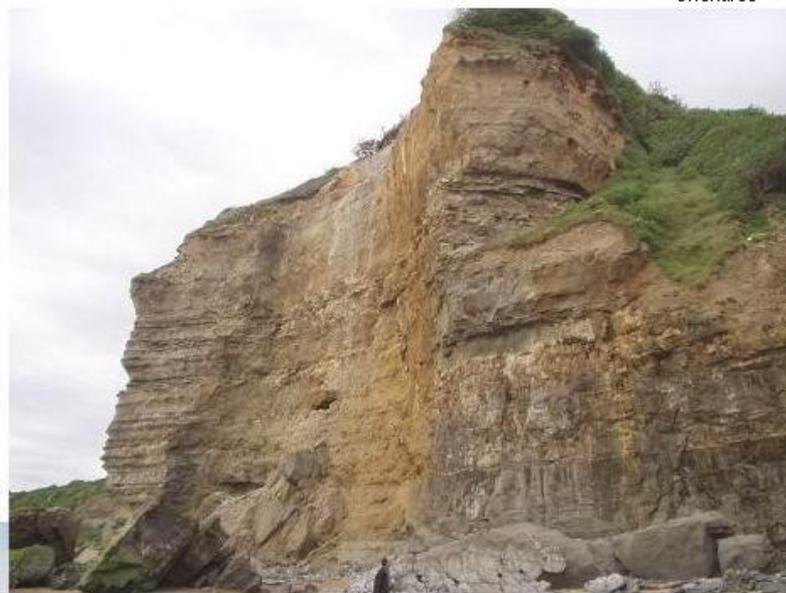
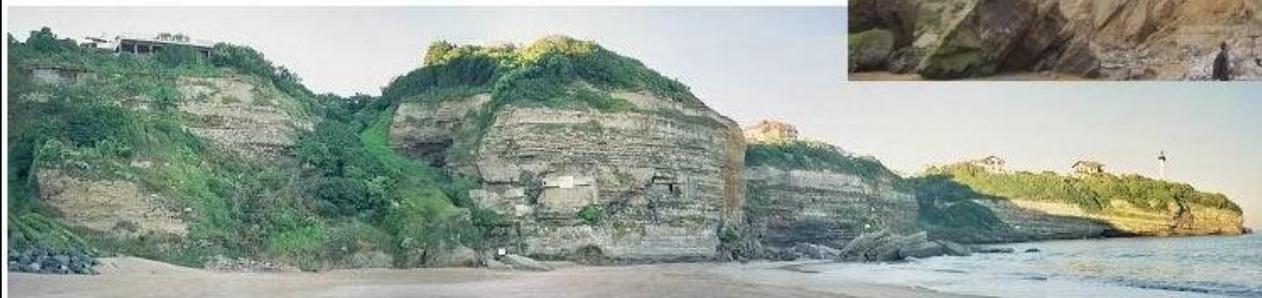
N° fiche / tronçon : **010**
Linéaire du tronçon : 500 m
Commune : Biarritz
Nom du site / lieu dit : Plage du VVF & Pointe St Martin

Falaise "vive" de 30 à 35 m de hauteur, très instable, dont la partie Est est marquée par une succession de ravines et de parois subverticales.

De nombreux pans de falaises effondrés sont présents au sol, progressivement déblayés par la mer.

La zone est très instable. Au niveau de la plage, les mesures passives prises permettent d'avertir le public des dangers encourus.
En amont, les travaux de fondation ne traitent pas le problème de stabilité de la falaise. Ils ne font que permettre de repousser l'échéance vis-à-vis d'une ruine des constructions.

Chutes de blocs - Eboulements - glissements.

Fort

- **hauteur approx :** 30 à 35 m
- **pente :** Subvertical
- **végétation :** Arbustes dans les cônes d'éboulis et en tête parois.
- **Constructions :** En tête : maisons, rue.
- **Indices d'instabilité :** Les bancs les plus durs sont souvent sous-cavés. Par ailleurs, on observe de nombreuses petites cavités dans les parois. Au niveau des ravines, on observe une instabilité marquée par éboulements régressifs. Des blocs métriques à pluridécamétriques effondrés sont visibles en pied de paroi. Des glissements se produisent localement, la mer empêchant les cônes d'éboulis de se stabiliser. Les instabilités sont plus marquées dans l'extrémité Est du tronçon.

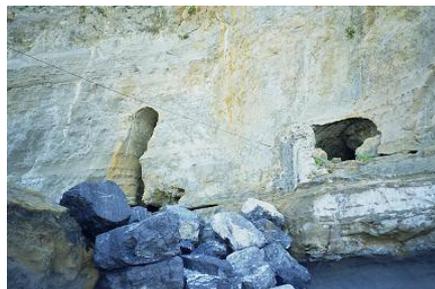
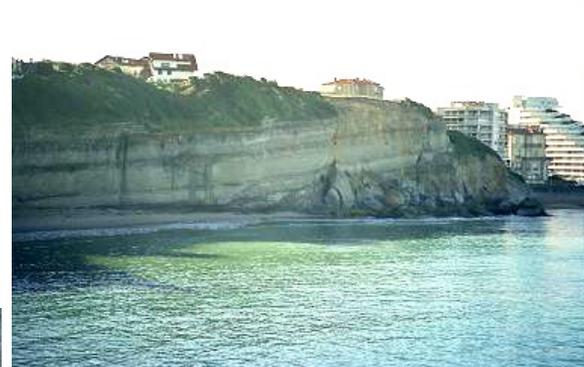
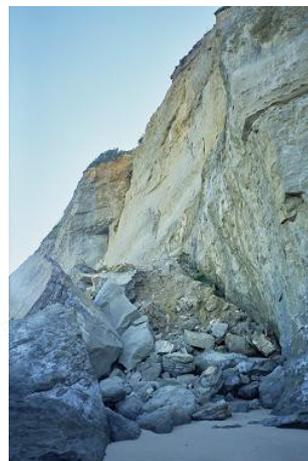
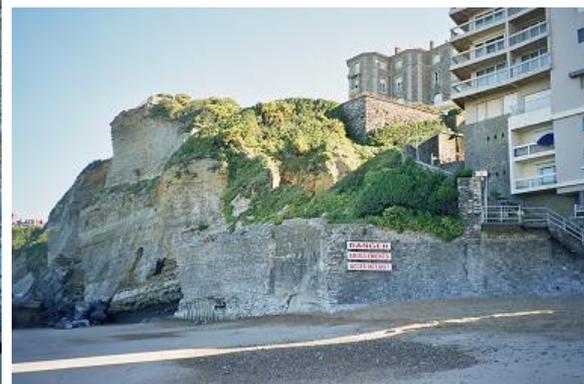
N° fiche / tronçon : **014**
Linéaire du tronçon : 360 m
Commune : Biarritz
Nom du site / lieu dit : Plage Miramar

Falaise calcaire "vive" très instable de 25 m de hauteur présentant une succession de ravines.

Nature :
Localement, contreforts béton en pied de paroi.
Dans formations meubles, cloutage, murs de soutènement.
Efficacité
Apparente :
Insuffisante, car des pans de falaise continuent à tomber.

Type d'instabilité pouvant affecter la zone :
Chutes de blocs – Eboulements

Niveau d'aléa (en l'état actuel des connaissances) :
Fort

Evolution du pied de falaise entre 1938 et 2000 (photo-interprétation) :
10 à 20 m (précision +/- 10 m)

- **Constructions :** En tête : jardin public, maisons
- **Indices d'instabilité :** On observe localement un sous cavage très prononcé en pied de paroi. Il se développe par le biais d'une fracturation subverticale parallèle à la paroi (appel au vide). Cette fracturation génère également un écaillage de la paroi provoquant son morcellement et son effondrement en blocs décimétriques. Des cavités métriques sont présentes dans la paroi.
Le talus dans les formations meubles en tête de paroi présente une pente très prononcée (1H/1V). De nombreux petits indices d'instabilité au glissement sont visibles. Au droit des ravines, l'épaisseur de couverture est plus forte.

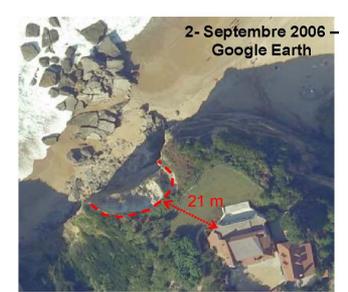
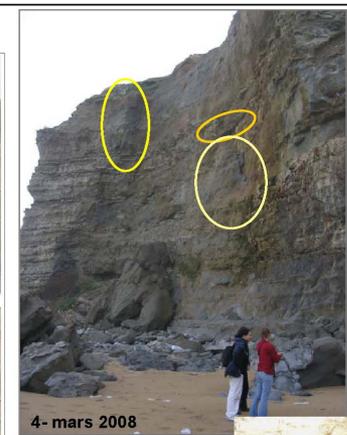
SITE n°1 : NUIT DE MAI

Etat de la falaise : La comparaison des photos entre 2003 et 2008 montre que la falaise a peu évolué. Les masses rocheuses instables identifiées en 2003 (expertise 03AQ115) n'ont pour l'instant pas bougé. Seules les alluvions présentes en sommet de falaise ont été soumises à des glissements superficiels. Les matériaux éboulés en pied de falaise ont été en partie dégagés par la mer.

Evolution prévisible : Les écailles et les panneaux identifiés en 2003 sont toujours susceptibles d'être mobilisés en particulier à la suite de fortes précipitations. Les possibilités de nouvelles chutes de blocs et ou éboulements en font un site à surveiller.

Morphologie : Falaise "vive" verticale de 35 à 40 m de hauteur soumise aux attaques de la houle (sous-cavage > à 5m en pied).

Evènements marquants : 1999 : Eboulement de 12000 m³. Glissements superficiels récents au sein des alluvions. Sur la parcelle à côté (Villa Dassié), éboulements en 1977 et 1997.

Processus / facteurs déclenchants : Mise en charge de la nappe des alluvions, phénomène de sous-cavage avec mise en surplomb des masses rocheuses.

Suivi : Installation caméra vidéo / CASAGEC pour un suivi en continu + prises de vue identiques.

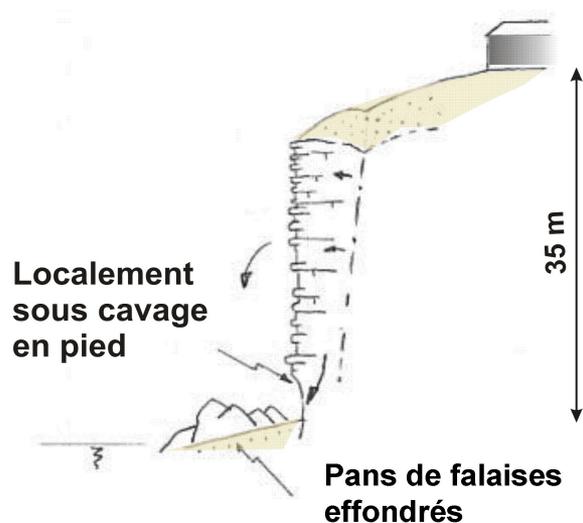
Secteur de la Villa Nuit de Mai

- > Selon les secteurs du littoral basque, les facteurs d'érosion continentaux et marins n'auront pas le même degré d'implication
- > Falaises du Cap Saint-Martin
 - Facteurs intrinsèques : verticalité de la falaise, fracturation parallèle au littoral, karst.....
 - Facteurs d'érosion : action de la mer (phénomène de sous-cavage) et action continentale (circulations d'eau dans les terrains)
