« De Miramar à la Chambre d'Amour, un secteur littoral soumis à l'érosion »

S. AUBIE et M. PETER-BORIE

Rapport BRGM/MP-55262-FR

Suivi des sites sensibles sur le littoral du Pays Basque français

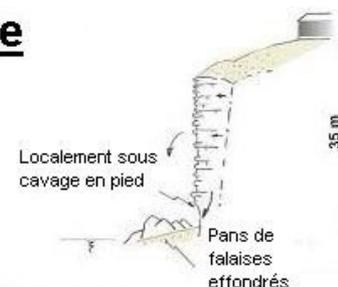
Coupe schématique type

Falaise "vive" de 30 à 35 m de hauteur, très instable, dont la partie Est est marquée par une succession de ravines et de parois subverticales.

De nombreux pans de falaises effondrés sont présents au sol, progressivement déblayés par la mer.

La zone est très instable. Au niveau de la plage, les mesures passives prises permettent d'avertir le public des dangers encourus.
En amont, les travaux de fondation ne traitent pas le problème de stabilité de la falaise. Ils ne font que permettre de repousser l'échéance vis-à-vis d'une ruine des constructions.

Chutes de blocs - Eboulements - glissements.

Fort

0 à 10 m (précision +/- 10 m)

Géologie : Oligocène. Alternance métrique de calcaires, de grès calcaires et de marnes.

Altération : Au sommet paroi, on observe quelques mètres plus altérés. Placage argileux dans les fractures ouvertes.

- **densité :** Stratigraphie à densité métrique. Fracturation subverticale à l'origine des ravines à densité décamétrique.
- **orientation :** Stratigraphie N180 / < 5°W subhorizontale à léger pendage aval en extrémité Est du tronçon. Fracturation subverticale orientée N110 à N120. Ruissellement au niveau des ravines.

Nature :
Panneaux "interdits au public".
Constructions sur pieux aériens en tête de falaise.

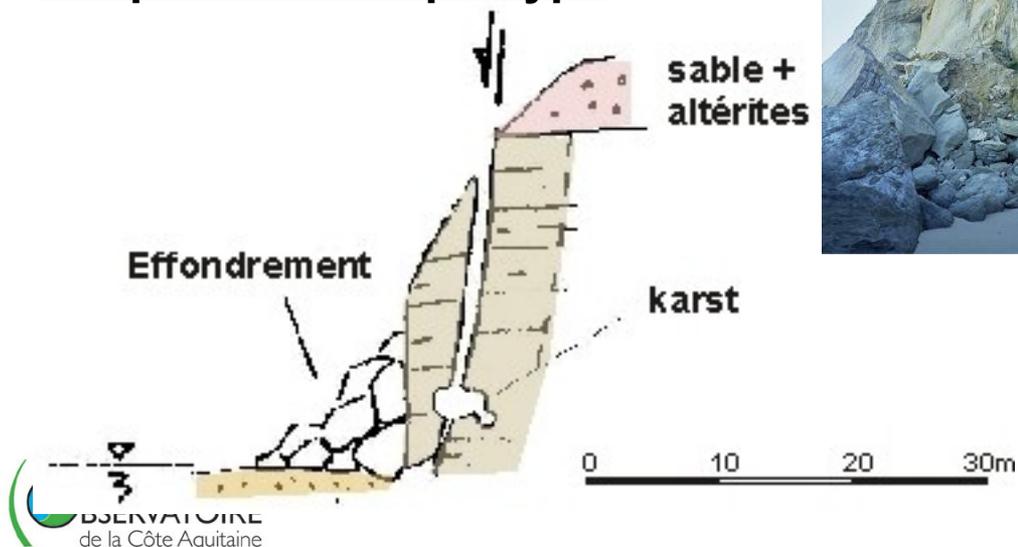
Coupe schématique type

Falaise calcaire "vive" très instable de 25 m de hauteur présentant une succession de ravines.

Nature :
Localement, contreforts béton en pied de paroi.
Dans formations meubles, cloutage, murs de soutènement.
Efficacité
Apparente :
Insuffisante, car des pans de falaise continuent à tomber.

Type d'instabilité pouvant affecter la zone :
Chutes de blocs – Eboulements

Niveau d'aléa (en l'état actuel des connaissances) :
Fort

Evolution du pied de falaise entre 1938 et 2000 (photo-interprétation) :
10 à 20 m (précision +/- 10 m)

Evolution du littoral entre 1829 et 2000 :
75 à 100 m (précision +/- 20 m)

- **Constructions :** En tête : jardin public, maisons
- **Indices d'instabilité :** On observe localement un sous cavage très prononcé en pied de paroi. Il se développe par le biais d'une fracturation subverticale parallèle à la paroi (appel au vide). Cette fracturation génère également un écaillage de la paroi provoquant son morcellement et son effondrement en blocs décimétriques. Des cavités métriques sont présentes dans la paroi.
Le talus dans les formations meubles en tête de paroi présente une pente très prononcée (1H/1V). De nombreux petits indices d'instabilité au glissement sont visibles. Au droit des ravines, l'épaisseur de couverture est plus forte.

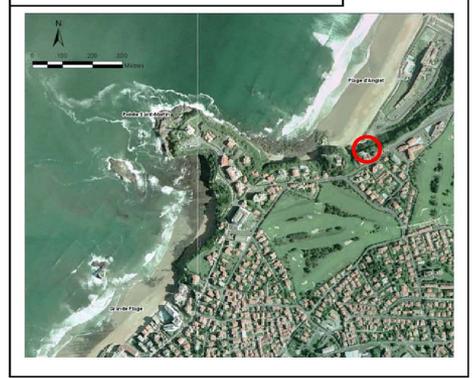
3- Localisation du phénomène

SITE n°1 : NUIT DE MAI

Lieu : Commune d'Anglet, Plage du VVF, Villa Nuit de Mai
